第8章 太陽光発電システム論

2. PVResQ! における太陽電池モジュールの電氣的不具合の調査方法とその実例

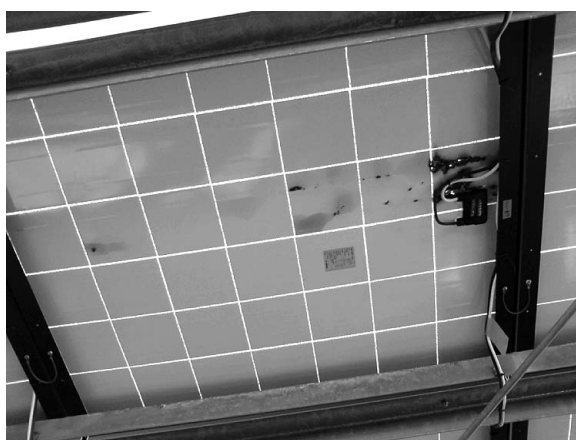
さらに、この「メンテナンス・フリー」神話は、PVシステムの安全運用の点でも問題がある。図1は当所が2004年4月から運用している太陽光発電設備で実際に発生した太陽電池モジュールの不具合である。この不具合は太陽電池モジュール内配線の接続不良にはじまり、バイパス・ダイオードのオープンモード故障への経過をたどったものであるが、焼損がもっとも激しい端子箱付近は、約半年の間、日中には500℃以上に達していた。太陽電池モジュールには難燃性の高い部材が使われているということであるが、住宅用PVシステムでは太陽電池モジュールと屋根の狭い空間に枯れ葉や小動物の巣などの可燃物が

図1 産総研太陽光発電設備で発生した不具合モジュール(1)

堆積している場合もめずらしくないことから、このような不具合は安全面で看過できないものである。

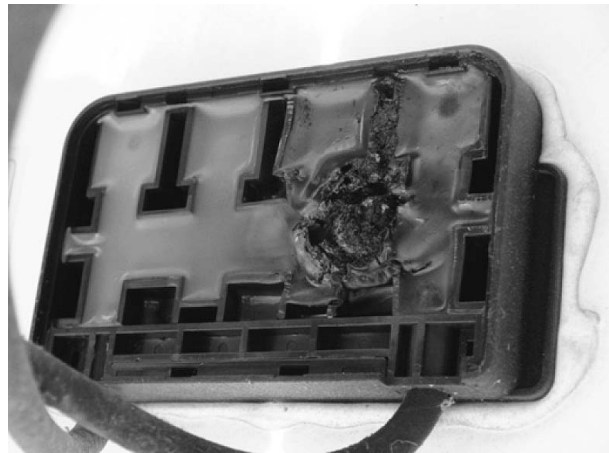
また、図2も当所の太陽光発電設備で確認された太陽電池モジュールの不具合の例である。もともとこの太陽電池モジュールのバイパス・ダイオード（図中白丸部分）が機能していないことを把握していたが、不定期に実施した目視観察の際に、そのバイパス・ダイオード付近の封止樹脂が炭化していることを確認し

た。詳細な調査・分析はまだ実施していないが、これも何らかの熱が作用したものと考えられ、安全面での問題をはらんでいる可能性がある。

図2 産総研太陽光発電設備で発生した不具合モジュール(2)裏面端子箱内部の拡大写真)

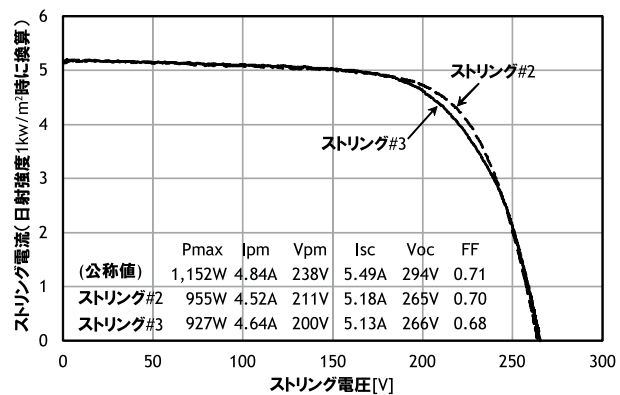
図 3 二つのストリングの電流－電圧特性測定結果 (電流は日射強度 1kW/m²時に簡易換算)

図 3 は、二つのストリングの電流－電圧特性を測定した結果である。どちらの電流－電圧特性も形状に大きな崩れはないが、ストリング #3 の曲線因子 (FF) がやや低くなっていることがわかる。また、図 4 はこのストリングに属する 2 枚の太陽電池モジュールの表面温度分布と断線箇所探査結果を示したものである。これを見ると、それぞれの太陽電池モジュール内配線路の一つあるいは複数の断線箇所があり、その隣接セルが高温になっていることがわかる。同図 (b) に示

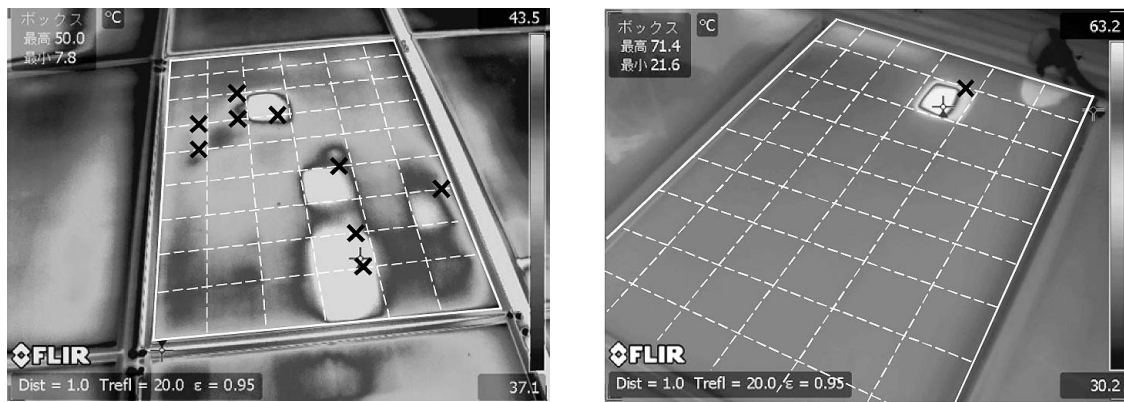
図 4 ストリング 3 に属する 2 枚の太陽電池モジュールの表面温度分布と断線箇所探査結果(図中×印)

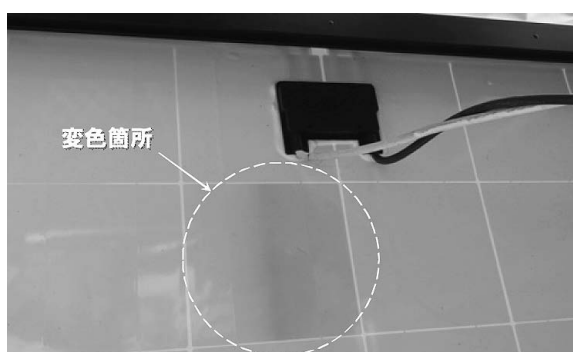
したモジュール 3-1 は架台から取り外すことができたため裏面を観察したところ、図 5 の値の 77% に低下していることになる。

図 5 モジュール 3-1 の裏面の様子

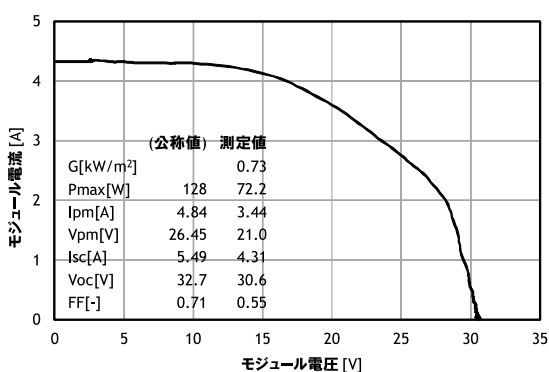
図 6 モジュール 3-1 の電流－電圧特性測定結果

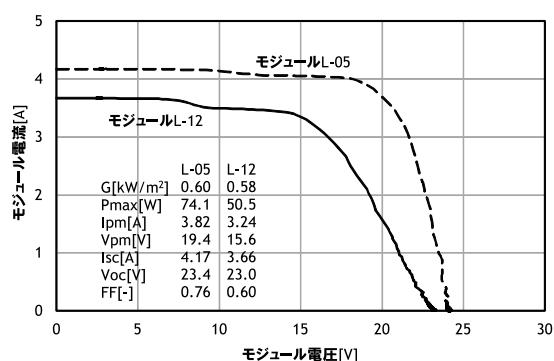
図 7 は二つの太陽電池モジュールの電流－電圧特性測定結果である。モジュール L-05 が良好な FF を示している一方で、モジュール L-12 の FF は 0.60 と低い値を示した。実際に赤外線カメラで表面温度分布を観察したところ、モジュール L-05 には不具合を示唆するような温度分布は見られなかったが、モジュール L-12 では図 8 に示すようにインターコネクタとバスバーのはんだ接続部分に発熱がみられた。前述した低 FF の原因は当該部分の接続不良による直列抵抗の増加と考えられる。定格短絡電流および定格開放電圧が劣化していないと仮定した場合の本太陽モジュールの定格最大出力は、公称値に対して 21% 少ない 115W と計算される。

図 7 二つのモジュールの電流－電圧特性測定結果

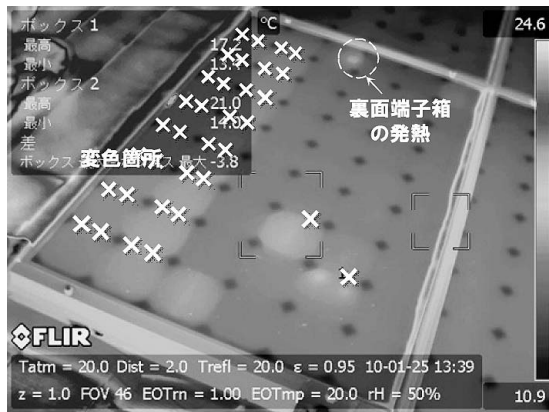
図9は24枚の太陽電池モジュールのうちの1枚(「モジュール2-01」)の表面温度分布と断線箇所探査結果を示したものである。右側2/3の部分(「右クラスタ」および「中クラスタ」)には二つの断線箇所があり隣接するセルが発熱していることがわかる。一方、左側1/3(「左クラスタ」)は配線路のどの部分でも送信信号が受信されず、また表面温度分布では左クラスタが他に対してやや温度が高くなっていた。さらに裏面に端子箱が装着されている部分も周囲より温度が高い。これらのことから左クラスタでは配線路内のどこかに断線があり、電流が端子箱内のBPDを迂回して流れている状況が推測される。左クラスタの温度がやや高いのは、当該部分が発電していないため、太陽から受けたエネルギーが発電に利用されことなく熱となって失われているためと考えられる。図10に示した本太陽電池モジュール端子箱内部の左クラスタ用BPD付近における充填樹脂の褐色変も、この推測を裏付けている事象の一つとみなせる。

図9 モジュール2-01の表面温度分布と断線箇所探査結果(図中×印)

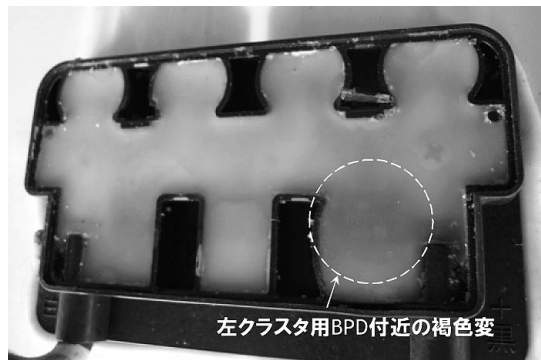
図10 モジュール2-01の裏面端子箱内部の様子

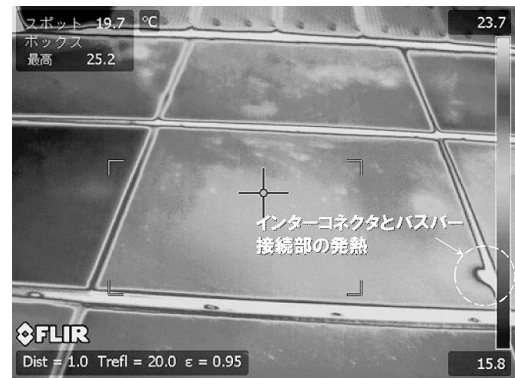
図8 モジュールL-12の表面温度分布画像

なお、本事例では、これ以外にも複数の太陽電池モジュールで図 10 と同様な発熱を確認しており、調査終了後にはすべての太陽電池モジュールが交換された。

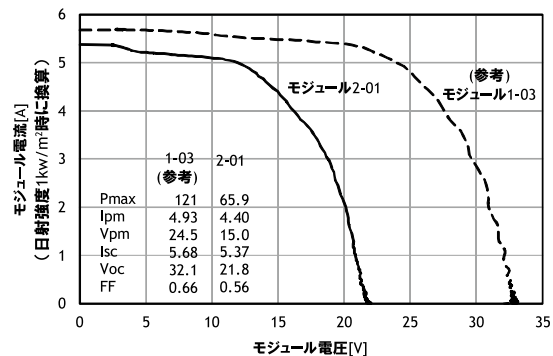
図11 モジュール2-01の電流-電圧特性測定結果(電流は日射強度1kW/m2時に簡易換算)

図 11 はこの太陽電池モジュールの電流－電圧特性測定結果であるが、参考として示した他の太陽電池モジュール（「モジュール 1-03」）の 2/3 程度の電圧しか得られていない、つまりクラスタ 1 個分が消失していることを示している。さらに、図 12 は本太陽電池モジュールの各クラスタをゴムシートで遮光した状態で電流－電圧特性を測定した結果を示したものである。右クラスタや中クラスタを遮光した場合の電圧は、遮光しない場合の半分程度に減少している。しかし、左クラスタは遮光によっても電流－電圧特性に変化がないことから、図 14 で述べた消失クラスタは左クラスタであることが明らかである。なお、定格短絡電流・定格開放電圧に劣化がないと仮定した場合の本太陽電池モジュールの定格最大出力は、 $I_{sc} \times (2/3V_{oc}) \times FF=65.8W$ となり、公称値（125W）の 53% である。

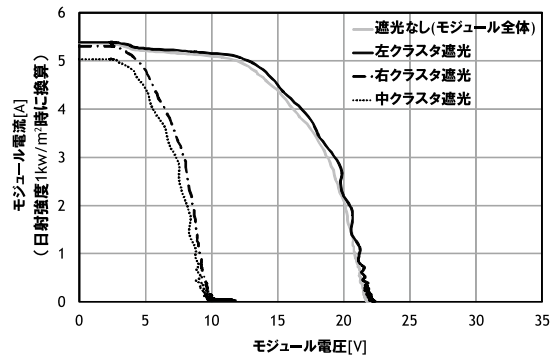
図 12 モジュール 2-01 の電流－電圧特性測定結果
（クラスタ遮光時。電流は日射強度 1kW/m² 時に簡易換算）

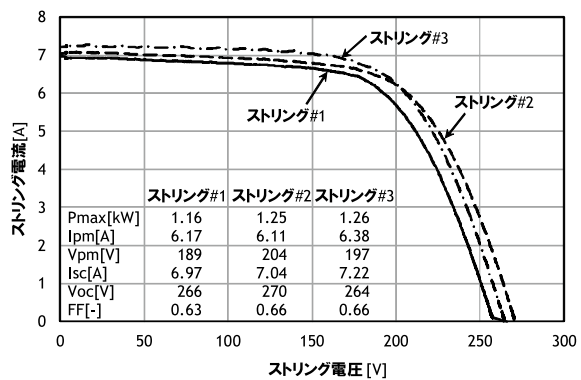
図 13 は、各ストリングの電流－電圧特性を測定した結果である（日射強度は測定していないが、どちらもほぼ快晴時で同時刻のもの）。どれも FF は概ね良好な値であり、特性値としての開放電圧に大きな差異はないが、最大出力点付近から開放電圧点にかけてのストリング #1 の電圧が他のストリングに対して低くなっており、さらに開放電圧点付近で不連続に増加している。これはこのストリングに部分的な電圧消失が生じている可能性を示唆している。

図 13 各ストリングの電流－電圧特性測定結果
（快晴時のほぼ同時刻に測定したもの）

迂回している状況が推測され、実際に配線路探査器による断線箇所探査でこのクラスタには送信信号が流れていないことを確認した。図 13 で述べたストリング #1 の電圧消失の原因は本太陽電池モジュールのクラスタ脱落と考えられる。

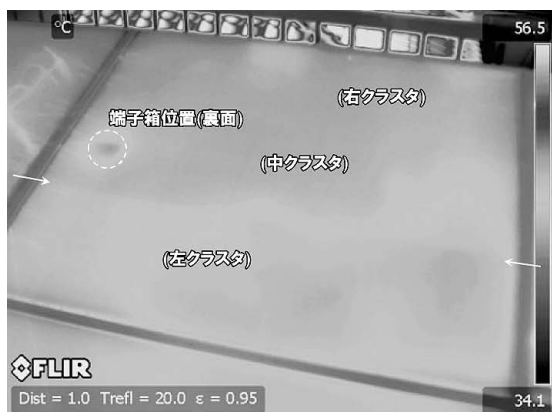
図 14 はストリング #1 に属している太陽電池モジュール（「モジュール 1-02」）の表面温度分布を示したものである。端子箱が装着されている位置付近が高温となっているほか、中クラスタと左クラスタの間にわずかな温度境界が存在している（同図中矢印の位置。左クラスタがやや温度が高い）。この画像から左クラスタが断線し端子箱内の BPD に電流が

図 14 モジュール 1-02 の表面温度分布

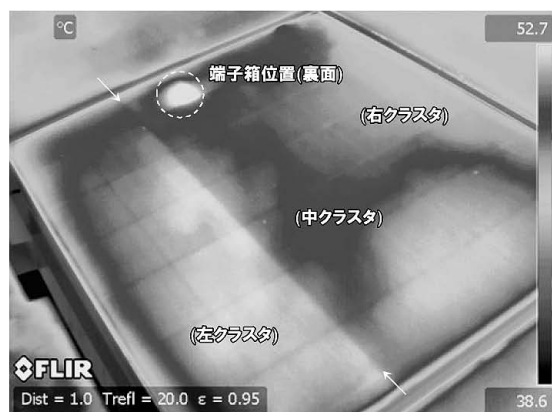
一方、図 15 はストリング #3 に属するある太陽電池モジュール（「モジュール 3-10」）の表面温度分布画像である。前出のモジュール 1-02 と同様に、端子箱装着位置付近の温度が高く中クラスタと左クラスタの間の温度境界が存在しており、配線路探査器による断線箇所探査から本太陽電池モジュールも左クラスタが脱落していることが確認された。このことはクラスタ脱落が必ずしもストリングの電流－電圧特性に現れるとは限らないことをわれわれに教えている。

図 15 モジュール 3-10 の表面温度分布

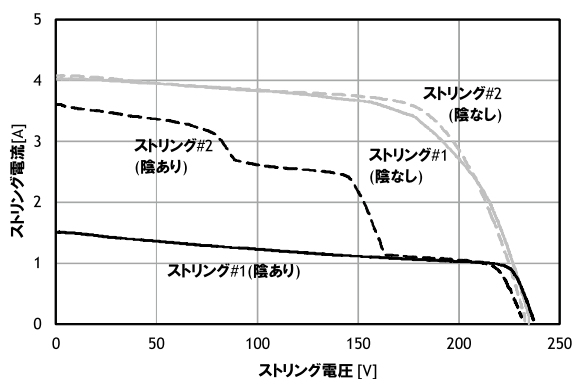
図 16 は陰のない場合とある場合のそれぞれにおいて測定した各ストリングの電流－電圧特性である。陰のない場合では各ストリングの電流－電圧特性に大きな違いはない。しかし、陰のある場合、ストリング #2 の電流－電圧特性が被陰の状況を反映した段差をともなう形状に変化しているのに対し、ストリング #1 は陰があるにもかかわらず段差が生じていない。さらに、その電流値はストリング #2 で陰の影響を最も強く受けていると思われる部分の電流値と同水準となっている。これは陰による低日射電流がストリング電流を律している状況であり、陰の影響を最も強く受けている BPD のオープンモード故障が疑われる。

図 16 各ストリングの電流－電圧特性測定結果
(陰のある場合とない場合)

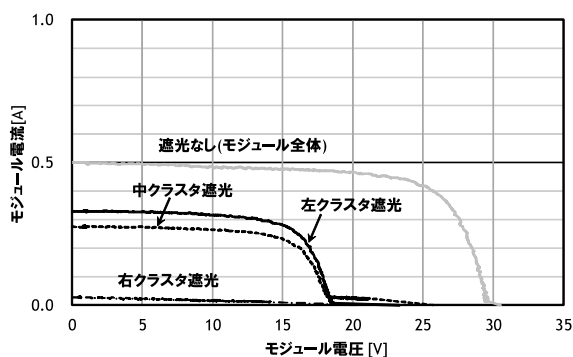
図 17 は、小雨のなかではあったが、ストリング #1 内のある太陽電池モジュール（「モジュール 1-08」）について、各クラスタを遮光しながら測定した電流－電圧特性を示したものである。左クラスタと中クラスタをそれぞれ遮光した場合には、遮光したクラスタの

図 17 モジュール 1-08 の電流－電圧特性測定結果 (クラスタ遮光時)

BPD が機能することにより、遮光していない残り二つのクラスタの電流－電圧特性のみが取得されている。一方、右モジュールを遮光した場合には、遮光されていない他のクラスタの電流－電圧特性すら取得されていない。これは右クラスタを担当する BPD がオープン故障状態にあり遮光しても機能しないためである。実際に、図 18 に示すように、本クラスタを遮光した状態で断線箇所探査を試みたところ、送信信号は BPD を迂回することなく配線路上で受信された。

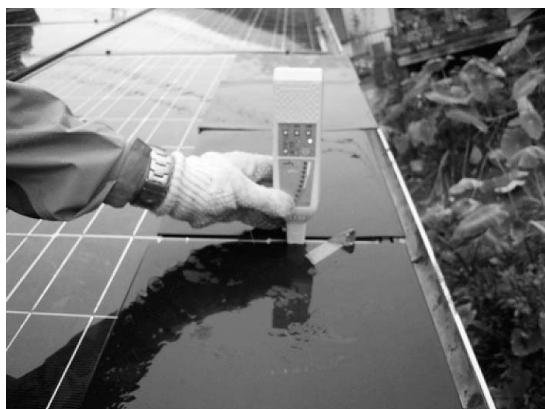
図 18 モジュール 1-02 の右クラスタの BPD 検査の様子
