地下水益管理学概論

福島大学 共生システム理工学類
環境システムマネジメント専攻
柴崎 直明

7. 地下水障害

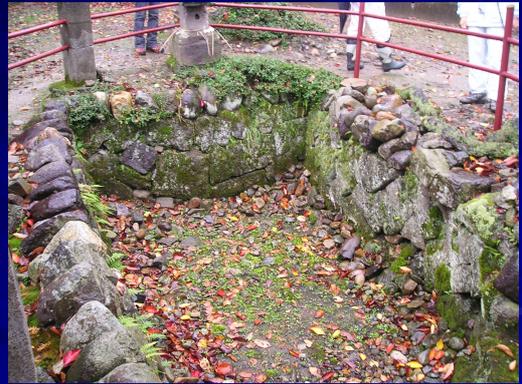
枯渴した湧水(喜多方キャンプ清水)

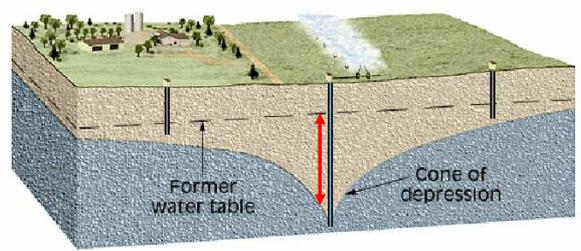
水位降下量(Drawdown)

水位降下量 = (静水位) - (動水位)

Static water level Dynamic water level

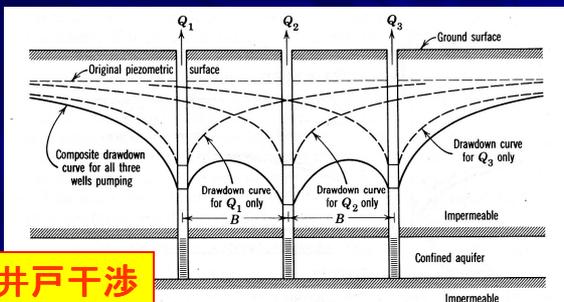
複数の井戸からの揚水

井戸干渉

Fig. 4.27 Individual and composite drawdown curves for three wells in a line.

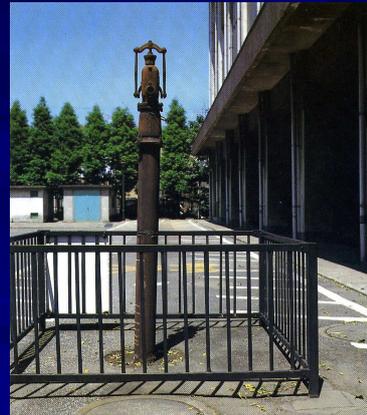
地盤沈下

東京都江東区の
抜け上がった井戸
(「日本の平野」平凡社より)

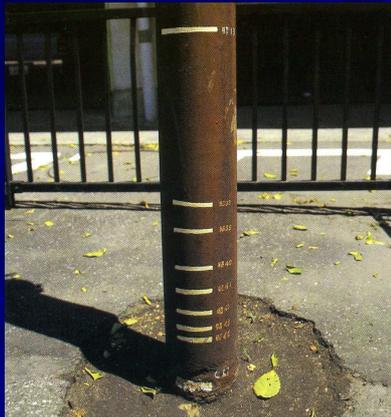
東京下町の地盤沈下の歴史

鉄管のしるしが、
当時の地面
(「日本の平野」平凡社より)

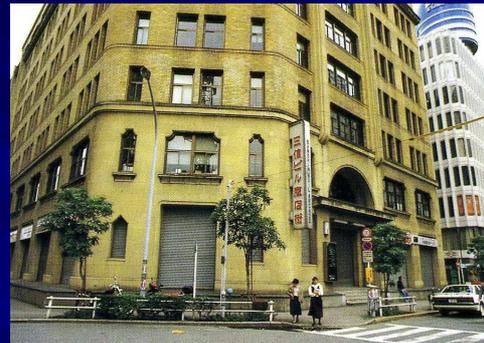
ビルの基礎の抜け上がり(1)

1階の床が、道路面より高くなっている
(「日本の平野」平凡社より)

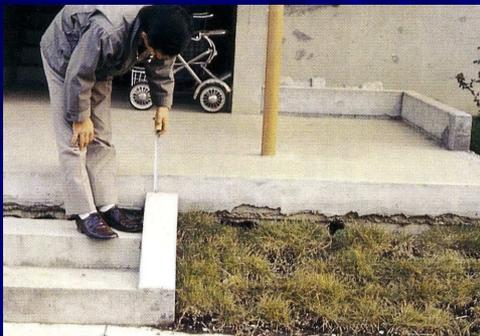
ビルの基礎の抜け上がり(2)

完成後1年で、団地の入り口に16cmの落差
(「日本の平野」平凡社より)

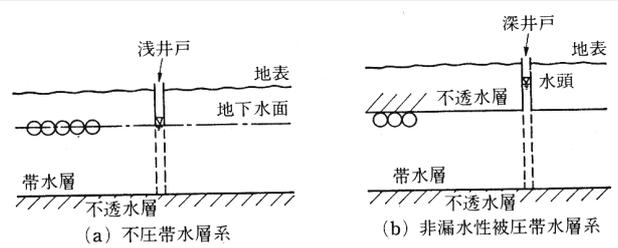
帯水層系の基本的構図(1)

地下水が、帯水層間にある難透水層を通して垂直方向に浸透する現象のこと

上下の帯水層内の水位(水頭)に差がある場合に生じる

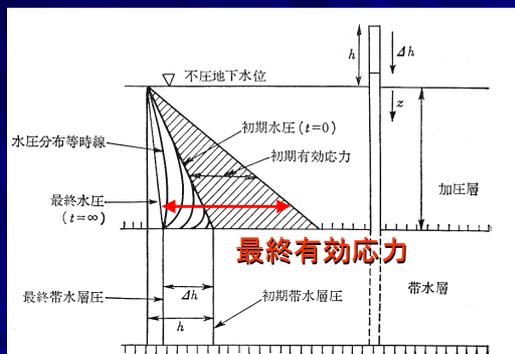
絞り出し現象とは？

図 4.12 絞り出し現象の説明 (Domenico¹¹⁾ による)

やや詳しくいうと、
 主被圧帯水層からの揚水により水頭低下が起こり、隣接する加圧層（粘土層）から間隙水の絞り出し現象が発生して、加圧層が圧密収縮する。

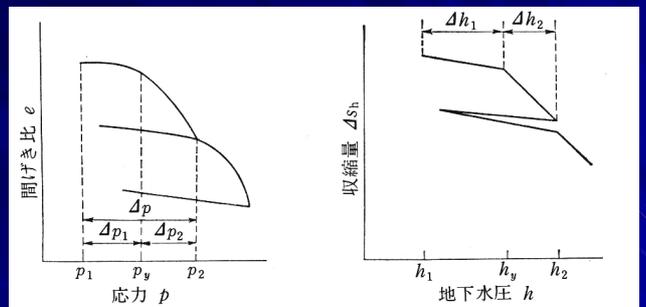
圧密と地層の収縮

間隙比 = 間隙の容積 / 土粒子の体積

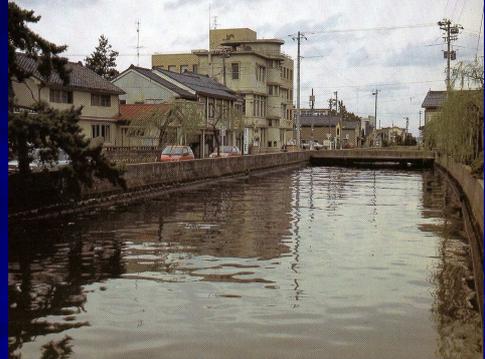
地盤沈下による川の水面の上昇

石川県七尾市の例 (「日本の平野」平凡社より)

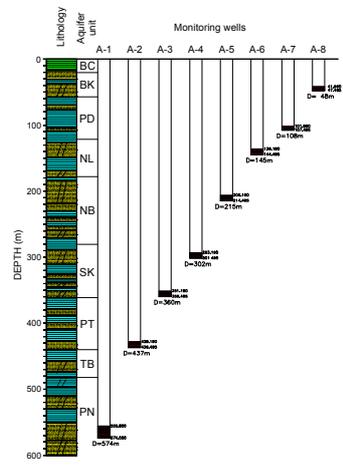
バンコク東部の
JICA地盤沈下
観測井
